Bird electrocutions and power poles in Northwestern Mexico: an overview

Jean-Luc E. Cartron (Department of Biology, University of New Mexico, Albuquerque, USA), Rodrigo Sierra Corona, Eduardo Ponce Guevara (Instituto de Ecologia, Universidad Nacional Autonoma de Mexico, Mexico),

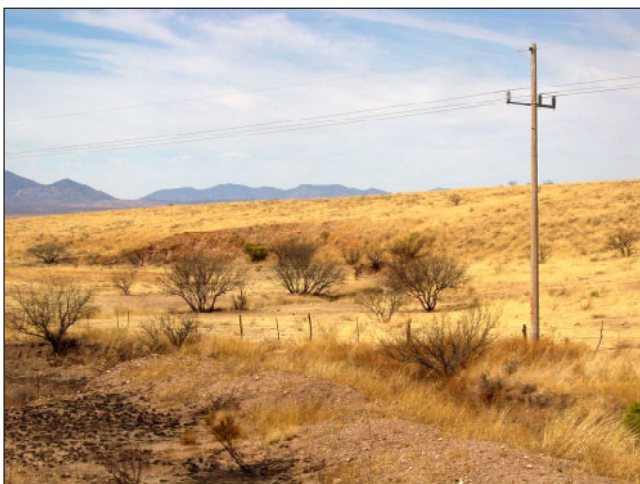
Рис. 3. Различные варианты птицепасных опор ЛЭП: 1. Краснохвостый канюк (*Buteo jamaicensis*) на Т-образной бетонной опоре с тремя изоляторами. 2. Т-образная бетонная опора с тремя токонесущими изоляторами на стальном траверсе и со статическим проводом с громоотводом на вершине опоры. 3. Деревянная опора со стальным траверсом. 4. Бетонная опора с двойными траверсами, несущими изоляторы с отпайкой на вершине. Фото Жан-Люк Е. Картрон

Fig. 3. Different types of electric poles dangerous for birds: 1. Red-tailed Hawk (*Buteo jamaicensis*) on electric poles. 2. Tangent concrete pole, with an overhead static wire attached on the pole top for lightning protection, and all 3 wires supported on the steel crossarm. 3. Wooden pole with a grounded steel crossarm. 4. Double dead-end concrete pole with exposed jumpers all routed above the steel double crossarms. Photos by Jean-Luc E. Cartron

The operational distribution voltage in northwestern Mexico is typically 34,500 Volts (or 34.5 kV) (Cartron et al., 2005). Outside towns and villages, poles are installed approximately every 100 m, and the most common concrete or wooden pole configuration is the three-phase tangent structure (figs. 3/1, 3/2 and 3/3). Among other pole configurations in northwestern Mexico is the double dead-end structure with double crossarms and exposed jumper wires, some or all of which are routed above the crossarms (fig. 3/4).

В северо-западной Мексике наиболее распространены ЛЭП напряжением 34 500 вольт (или 34,5 кВ) (Cartron et al., 2005). Вне городов и деревень опоры установлены приблизительно через каждые 100 м. Их наиболее обычная конструкция – бетонная или деревянная Т-образная опора с тремя фазами (рис. 3–1, 3–2, 3–3). Среди других конструкций опор встречаются Т-образные опоры с двойными траверсами и отпайкой на изоляторах, расположенных на вершине траверса (рис. 3–4).

ЛЭП, пересекающих территории с низкорослыми зарослями эфедры, где луговой собачки нет (1 мёртвая птица на каждые 2 опоры ЛЭП в течение года) (Cartron et al., 2005). Большинство опор, под которыми были обнаружены мёртвые птицы, были Т-образными. Однако наблюдаемая смертность птиц на Т-образных опорах с двойными траверсами и изоляторами с отпайкой на вершинах (рис. 3–4) была приблизительно в 4 раза выше по сравнению с простыми Т-образными (Cartron et al., 2005).

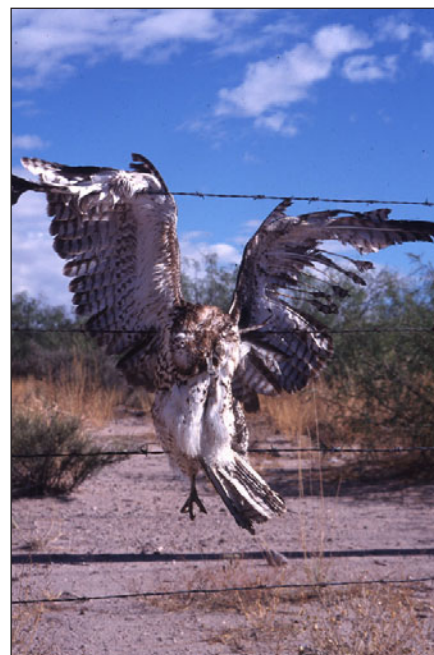
Рис. 4. Погибший на ЛЭП краснохвостый канюк (*Buteo jamaicensis*) с обгоревшими маховыми, ввешенный на заборе владельцем ранчо. Фото Жан-Люк Е. Картрон

Fig. 4. Dead Red-tailed Hawk (*Buteo jamaicensis*) draped over a fence presumably by a local rancher, about 10 m from the base of a concrete pole (not shown on photo). Note the extensive amount of singeing on the wings. Photo by Jean-Luc E. Cartron

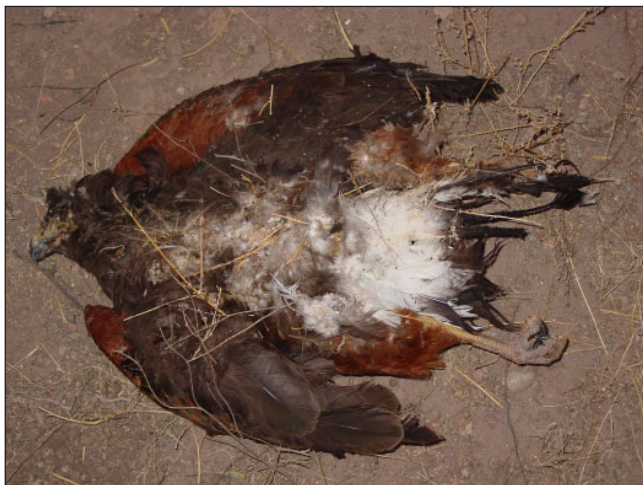
Рис. 5. Погибший канюк Харриса (*Parabuteo unicinctus*) с обширным ожогом в области хвоста. Фото Жан-Люк Е. Картрон

Fig. 5. Dead Harris's Hawk (*Parabuteo unicinctus*). Note the extensive amount of singeing on the tail feathers. Photo by Jean-Luc E. Cartron

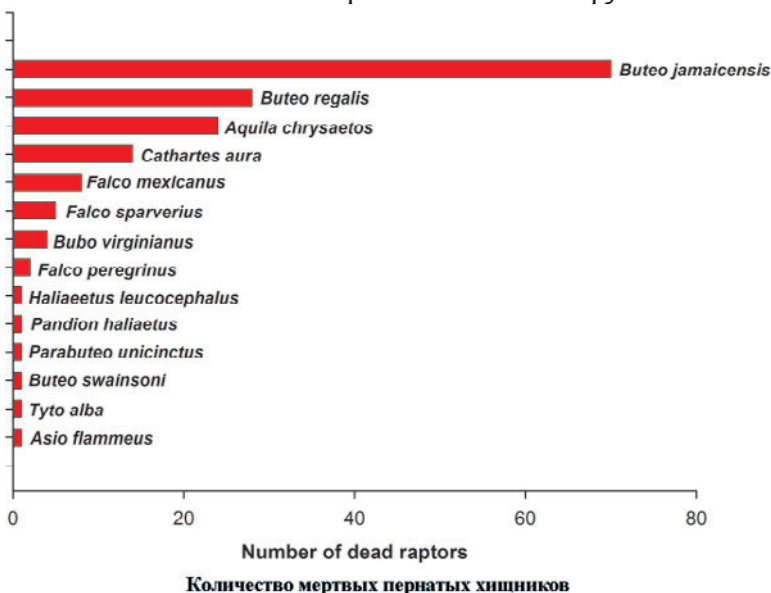
Рис. 6. Диаграмма смертности разных видов пернатых хищников в Чихуахуа с января 1999 г. по март 2006 г. Хищники, не определенные до вида, исключены

Fig. 6. Breakdown of raptor mortality by species in Chihuahua, January 1999 through March 2006. Raptors not identified to species are excluded

press), all dead ravens identified to species were Chihuahuan Ravens (*Corvus cryptoleucus*). Except for 3 Great-blue Herons (*Ardea herodias*), all other dead birds were raptors, and among them the Red-tailed Hawk was the species most frequently identified (fig. 6). Other dead raptors often detected included the Golden Eagle and the Ferruginous Hawk. Two species were recorded for the first time during the last survey year, the Harris's Hawk (*Parabuteo unicinctus*) and the Peregrine Falcon (*Falco peregrinus*) (fig. 6) (Cartron et al., unpubl. data).
